**(10)久米島南西海域(沖縄本島:久米島町)**

(51 久米島南西海域) 儀間川河口海域

流出源調査 (2024年6月11日実施)

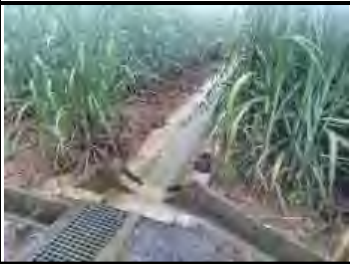
| B | 排水路で濁水を確認し、濁度は149.7度であった。 |

| (51 久米島南西海域) 儀間川河口海域 流出源調査 (2024年6月11日実施) | | |
|---|---|---|
| B. 排水路状況、水は少し濁っている (濁度149.7度) | C. ほ場からの流出状況 (濁度80.1度) | D. 排水路状況、水は少し濁っている |

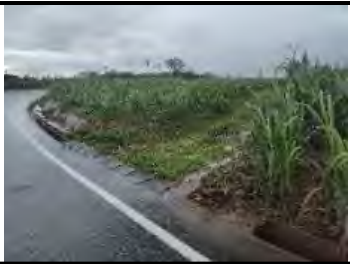
| C | ほ場から濁水が流出しており、濁度は80.1度であった。 |

| C | 前回調査では造成地であったが、本調査ではほ場になり濁水が確認された。 |

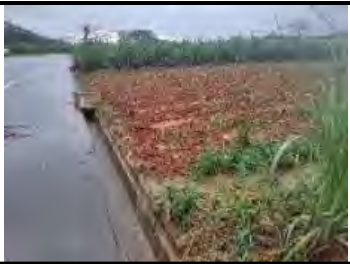
| D | 排水路には濁水は確認されなかった。 |

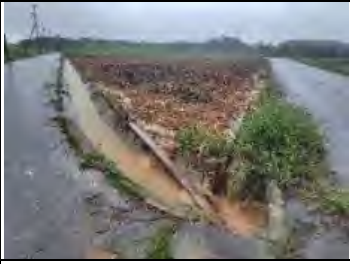
| E | 排水路で濁水を確認し、濁度は328.9度であった。 |

| (51 久米島南西海域) 儀間川河口海域 流出源調査 (2024年6月11日実施) | | |
|---|---|---|
| E. 道路側溝で採水 (濁度328.9度) | F. ほ場からの流出状況 (濁度1106.0度) | G. 水路から道路へ濁水が溢れている (濁度1884.0度) |

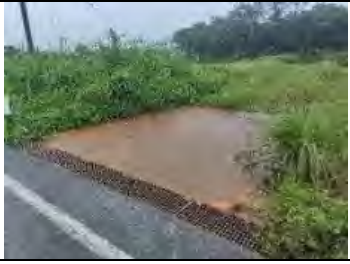
| F | ほ場から濁水が流出しており、濁度は1106.0度であった。 |

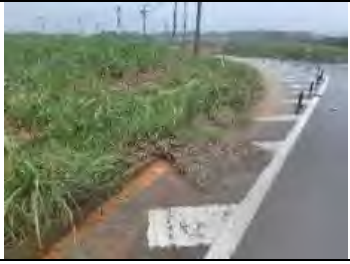
| G | 水路から道路へ濁水はあふれており、濁度は1884.0度であった。 |

| G | 前回調査では流出が確認されなかったが、本調査では濁水流出していた。 |

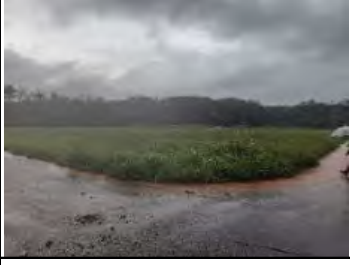
| H | 水路から道路へ濁水はあふれており、濁度は734.1度であった。 |

| H | 前回調査では流出が確認されなかったが、本調査では濁水流出していた。 |

| (51 久米島南西海域) 儀間川河口海域 流出源調査 (2024年6月11日実施) | | |
|---|---|---|
| H. 水路から道路へ濁水が溢れている (濁度734.1度) | I. 水路状況、水が濁っている | J. 道路側を水が流れている |

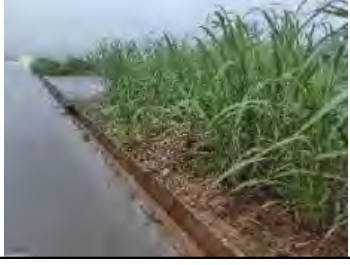
| I | 排水路には濁水が若干確認されなかった。 |

| I | 前回調査では流出が確認されなかったが、本調査では濁水流出していた。 |

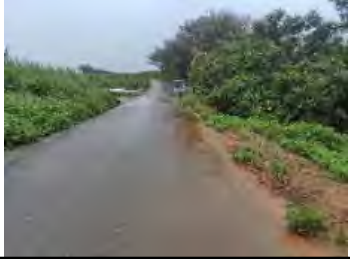
| J | 農道沿いを濁水が流れていた。 |

| J | 前回調査では流出が確認されなかったが、本調査では濁水流出していた。 |

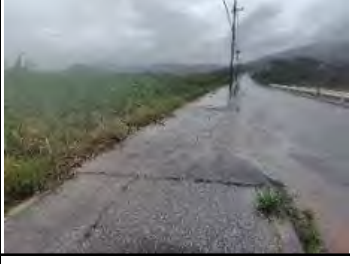
| K | ほ場からの若干の濁水の流出を確認した。 |

| (51 久米島南西海域) 儀間川河口海域 流出源調査 (2024年6月11日実施) | | |
|---|---|---|
| K. ほ場からの流出状況、若干流出 | L. 土砂が農道にたまっている | M. ほ場からの流出状況、若干流出 |

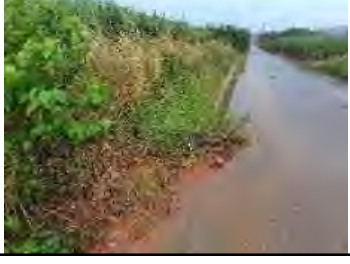
| L | 土砂が農道に堆積していた。 |

| L | 前回調査では流出が確認されなかったが、本調査では濁水流出していた。 |

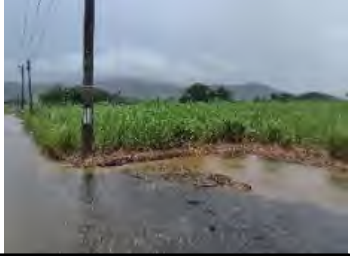
| M | ほ場からの若干の濁水の流出を確認した。 |

| M | 前回調査と同じくマルチング等の対策があるものの、濁水が確認された。 |

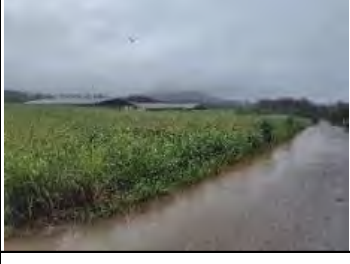
| N | ほ場からの若干の濁水の流出を確認した。 |

| N | 前回調査と同じく、濁水が確認された。 |

| (51 久米島南西海域) 儀間川河口海域 流出源調査 (2024年6月11日実施) | | |
|---|---|---|
| N. ほ場からの流出状況 | O. ほ場からの流出状況 | P. ほ場からの流出状況 |

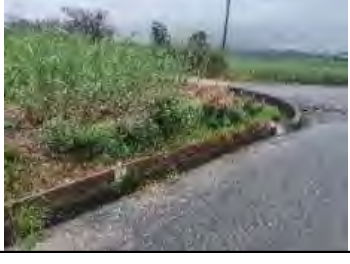
| O | ほ場からの若干の濁水の流出を確認した。 |

| O | 前回調査と同じく足場板対策があったが、流出が確認された。 |

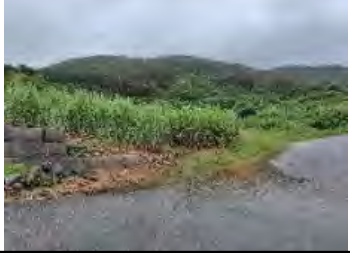
| P | ほ場からの若干の濁水の流出を確認した。 |

| P | 前回調査と同じく、濁水が確認された。 |

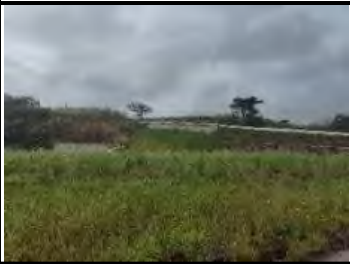
| a | ブロック積の法面があり、植生が施されていた。 |

| a | 前回調査時は工事中であったが、本調査では植生による対策がされていた。 |

| a. 法面状況、ブロック積、植生 | b. ヤードからの流出状況 (植生) | c. ヤードからの流出状況 (砂利) |

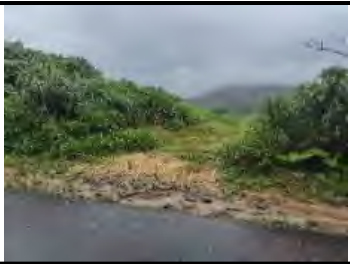
| b | ヤードからの流出が確認された。 |

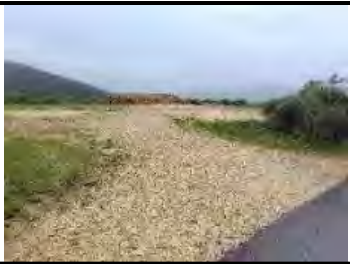
| c | ヤードからの流出が確認された。 |

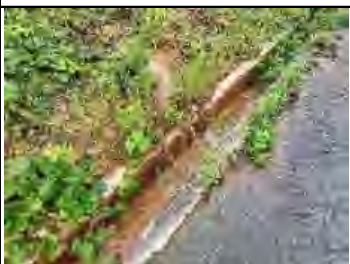
| d | ほ場からの水路へ流出し、水路に土砂が堆積していた。 |

| d. ほ場からの流出状況 | あ. ほ場からの流出無し | |

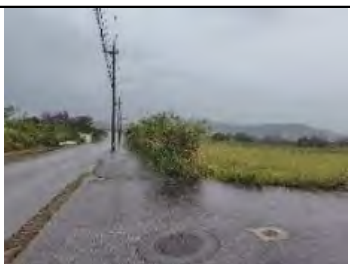
| あ | 前回調査と同じくグリーンベルトによる対策があり流出は確認されなかった。 |

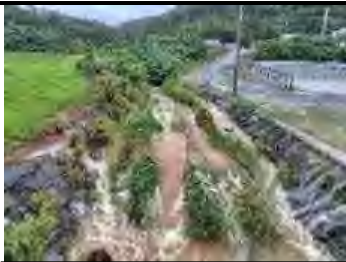
| 1 | 塩原城痕南側の河川で濁水を確認し、濁度は38.7度であった。 |

| (52 島尻湾・久米島海域) 島尻川河口海域 流出源調査 (2024年6月13日実施) | | |
|---|---|---|
| 1. 塩原城痕南側河川の濁水状況 (濁度38.7度) | 2. 集落部水路流末、河口の濁水状況 (濁度105.9度) | 3. 集落南側河川の濁水状況 (濁度69.8度) |

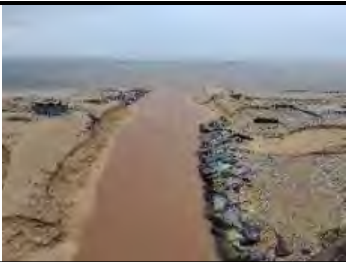
| 2 | 集落排水路の流末にある河口にて濁水を確認し、濁度は105.9度であった。 |

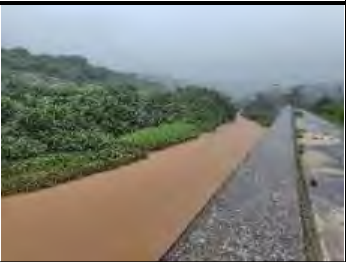
| 3 | 集落南側の河川にて濁水を確認し、濁度は69.8度であった。 |

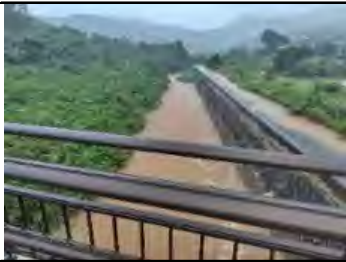
| 4 | 河川横の裸地からも濁水が流出していた。 |

| (52 島尻湾・久米島海域) 島尻川河口海域 流出源調査 (2024年6月13日実施) | | |
|---|---|---|
| 4. 河川と裸地 (右側) の濁水流出状況 | 5. 水路の濁水状況 (濁度69.8度) | 6. 水路の濁水状況 |

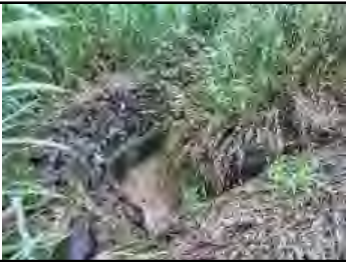
| 5 | 排水路で濁水を確認し、濁度は69.8度であった。 |

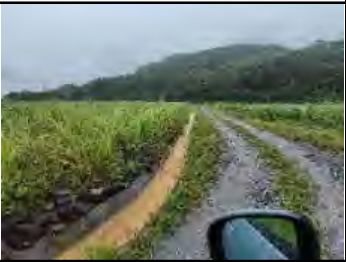
| 6 | 排水路で濁水を確認したが、安全経路が確保できず採水はしていない。 |

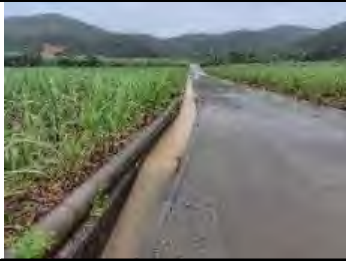
| 7 | 河川に流入する水路で濁水を確認し、濁度は257.2度であった。 |

| (52 島尻湾・久米島海域) 島尻川河口海域 流出源調査 (2024年6月13日実施) | | |
|---|---|---|
| 7. ほ場側溝から河川流入部の濁水状況 (濁度257.2度) | 8. 枿の濁水状況 (濁度43.0度) | 9. 草地から流出する濁水 (濁度186.9度) |

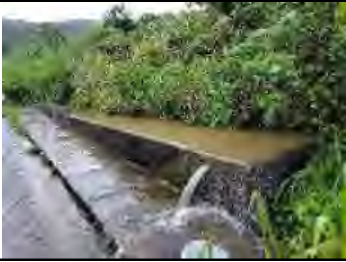
| 8 | 集水畝で濁水を確認し、濁度は43.0度であった。 |

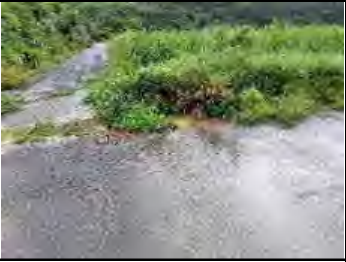
| 9 | 草地から流出する濁水を確認し、濁度は186.9度であった。 |

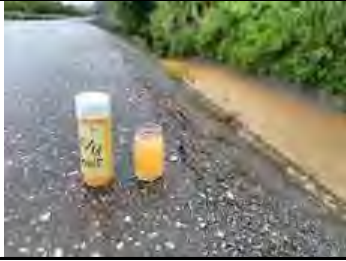
| 10 | 排水路で濁水を確認し、濁度は440.1度であった。 |

| (52 島尻湾・久米島海域) 島尻川河口海域 流出源調査 (2024年6月13日実施) | | |
|---|---|---|
| 10. 排水路の濁水状況 (濁度440.1度) | 11. 合流枿の濁水状況 (濁度30.7度) | 12. 合流枿周辺の濁水状況 (濁度92.5度) |

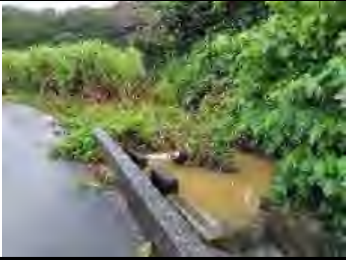
| 11 | 合流畝の濁水を確認し、濁度は30.7度であった。 |

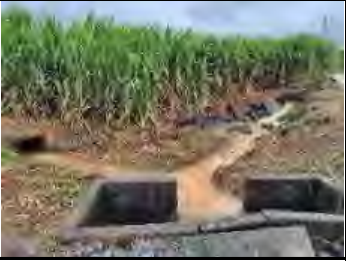
| 12 | 合流畝の上流で濁水を確認し、濁度は92.5度であった。 |

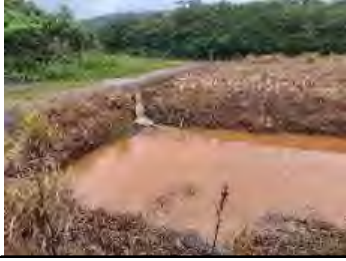
| (52 島尻湾・久米島海域) 島尻川河口海域 流出源調査 (2024年6月13日実施) | | |
|---|---|---|
| 13. 沈砂池の濁水状況 (濁度147.5度) | 14. 合流枿に流入する濁水状況 (濁度14.9度) | A. 濁水の河川への流入状況 |

| 13 | 沈砂池で濁水を確認し、濁度は147.5度であった。 |

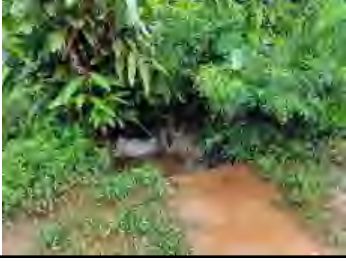
| 14 | 合流畝に流入する濁水を確認し、濁度は14.9度であった。 |

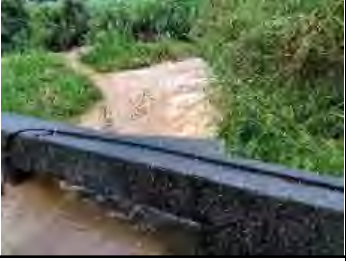
| A | 河川へ濁水が流入する状況を確認した。 |

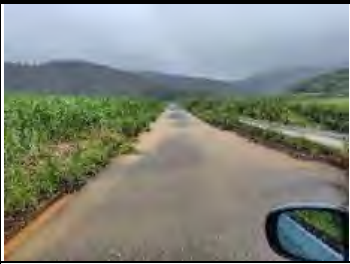
| (52 島尻湾・久米島海域) 島尻川河口海域 流出源調査 (2024年6月13日実施) | | |
|---|---|---|
| B. 葉殻マルチを施したほ場から道路へ流出した濁水状況 | C. 葉殻マルチを施したほ場から道路へ流出した濁水状況 | D. キビ畑からの濁水の流出状況 |

| B | 葉ガラムルチを施したほ場から道路へ流出した濁水を確認した。 |

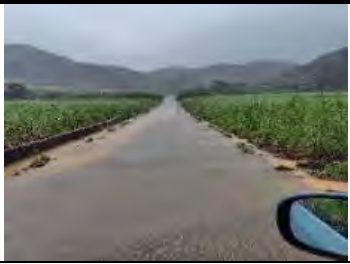
| C | 葉ガラムルチを施したほ場から道路へ流出した濁水を確認した。 |

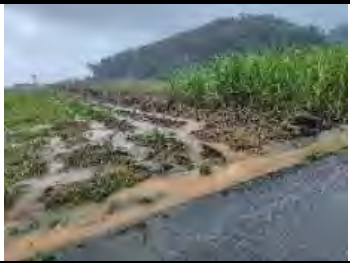
| D | サトウキビ畑からの濁水流出の状況。 |

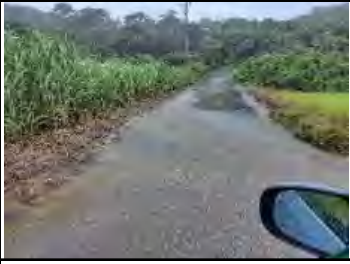
| (52 島尻湾・久米島海域) 島尻川河口海域 流出源調査 (2024年6月13日実施) | | |
|---|---|---|
| E. 葉殻マルチを施したほ場から道路へ流出した濁水状況 | F. キビ畑の畝間からの濁水の流出状況 | G. 水路末端部、下流水路なし（濁度457.6度） |

| E | 葉ガラムルチを施したほ場から道路へ流出した濁水を確認した。 |

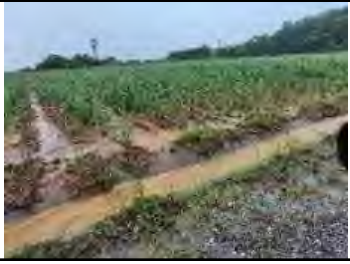
| F | サトウキビ畑からの濁水流出の状況。 |

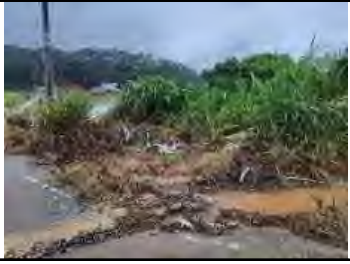
| G | 水路末端部で濁水を確認し、濁度は457.6度であった。 |

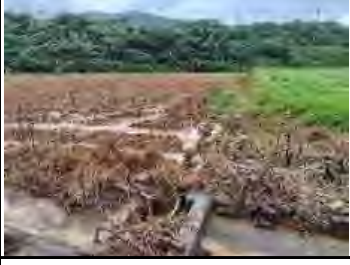
| (52 島尻湾・久米島海域) 島尻川河口海域 流出源調査 (2024年6月13日実施) | | |
|---|---|---|
| H. 耕起ごのほ場からの濁水流出状況 | I. 休耕地から流出する濁水状況 | J. 草地から流出する濁水状況 |

| H | 耕起後のほ場から濁水が流出していた。 |

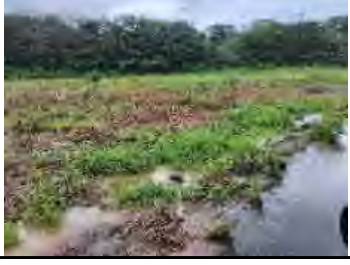
| I | 休耕地から流出する濁水を確認した。 |

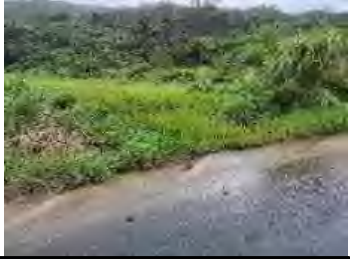
| J | 草地から流出する濁水を確認した。 |

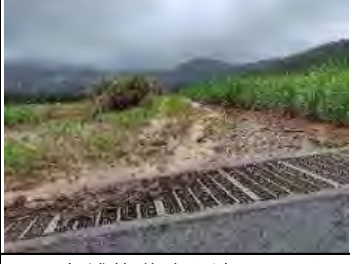
| (52 島尻湾・久米島海域) 島尻川河口海域 流出源調査 (2024年6月13日実施) | | |
|---|---|---|
| K. 未舗装道路を流下する濁水状況 | L. 未舗装道路を流下する濁水状況 | M. 葉殻マルチを施したサトウキビ畑から流出した濁水状況 |

| K | 未舗装道路を流下する濁水を確認した。 |

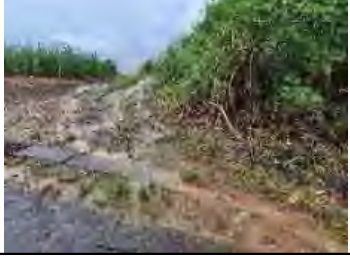
| L | 未舗装道路を流下する濁水を確認した。 |

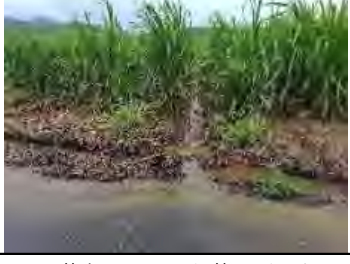
| M | 葉ガラムルチを施したほ場から道路へ流出した濁水を確認した。 |

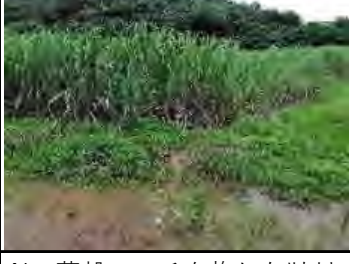
| (52 島尻湾・久米島海域) 島尻川河口海域 流出源調査 (2024年6月13日実施) | | |
|---|---|---|
| N. 葉殻マルチを施したサトウキビ畑から流出した濁水状況 | ア. 沈砂池から流出する濁水の状況（濁度768.7度） | イ. 沈砂池への濁水の流入状況 |

| N | 葉ガラムルチを施したほ場から道路へ流出した濁水を確認した。 |

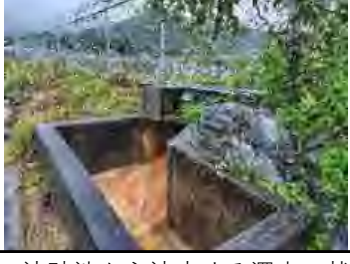
| ア | 沈砂池から濁水が流出しており、濁度は78.7度であった。 |

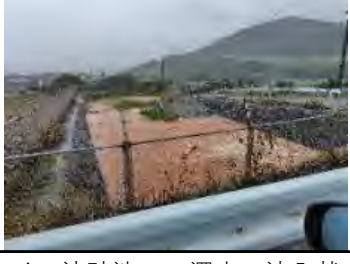
| イ | 沈砂池へ濁水が流入する状況を確認した。 |

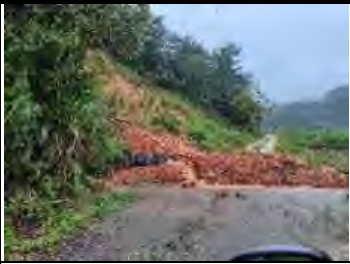
| (52 島尻湾・久米島海域) 島尻川河口海域 流出源調査 (2024年6月13日実施) | | |
|---|---|---|
| ウ. 法面崩壊状況 | エ. 未舗装道路に流出した濁水状況 | オ. 沈砂池の濁水状況<br>(濁度97.8度) |

| ウ | 法面崩壊箇所を確認した。 |

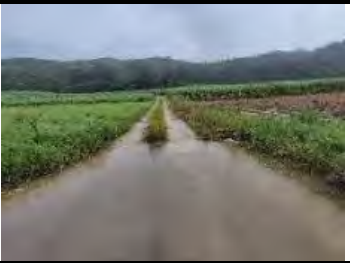
| エ | 未舗装道路に流出した濁水を確認した。 |

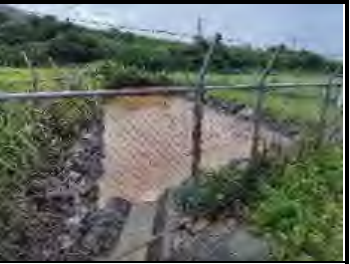
| オ | 沈砂池で濁水を確認し、濁度は97.8度であった。 |

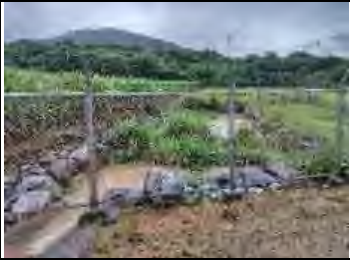
| (52 島尻湾・久米島海域) 島尻川河口海域 流出源調査 (2024年6月13日実施) | | |
|---|---|---|
| カ. 沈砂池の濁水状況<br>(濁度129.5度) | キ. 沈砂池の濁水状況<br>(濁度420.0度) | ク. 沈砂池の濁水状況<br>(濁度287.8度) |

| カ | 沈砂池で濁水を確認し、濁度は129.5度であった。 |

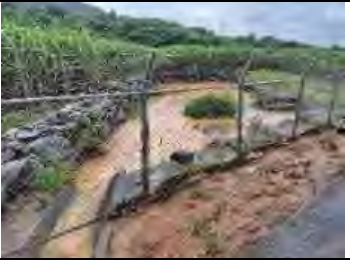
| キ | 沈砂池で濁水を確認し、濁度は420.0度であった。 |

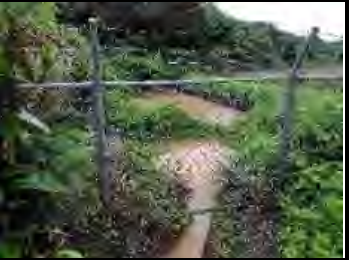
| ク | 沈砂池で濁水を確認し、濁度は287.8度であった。 |

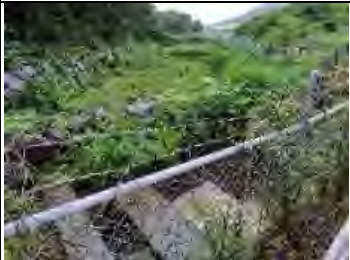
| (52 島尻湾・久米島海域) 島尻川河口海域 流出源調査 (2024年6月13日実施) | | |
|---|---|---|
| ケ. 沈砂池の流入部の状況 | コ. 休耕地から流出する濁水状況 | サ. 沈砂池の濁水状況<br>(濁度31.1度) |

| ケ | 沈砂池の流入部で濁水を確認した。 |

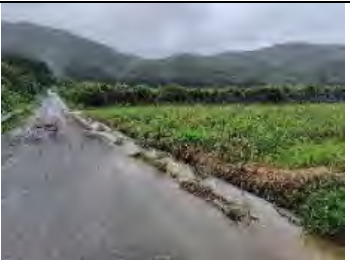
| コ | 休耕地から流出する濁水を確認した。 |

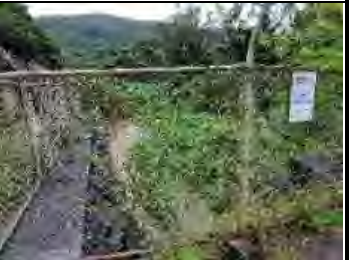
| サ | 沈砂池で濁水を確認し、濁度は31.1度であった。 |

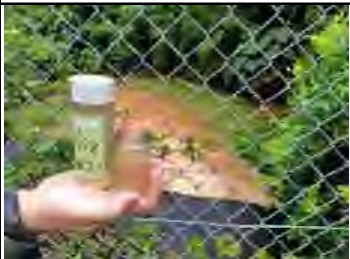
| (52 島尻湾・久米島海域) 島尻川河口海域 流出源調査 (2024年6月13日実施) | | |
|---|---|---|
| シ. 沈砂池の濁水状況<br>(濁度62.6度) | | |

| シ | 沈砂池で濁水を確認し、濁度は62.6度であった。 |

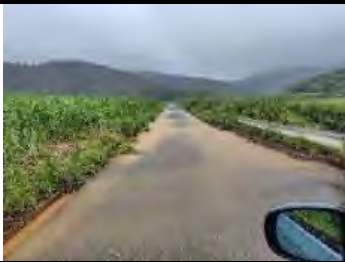
| (52 島尻湾・久米島海域) 島尻川河口海域 流出源調査 (2024年6月13日実施) | | |
|---|---|---|
| B. 葉殻マルチを施したほ場から道路へ流出した濁水状況 | C. 葉殻マルチを施したほ場から道路へ流出した濁水状況 | D. キビ畑からの濁水の流出状況 |

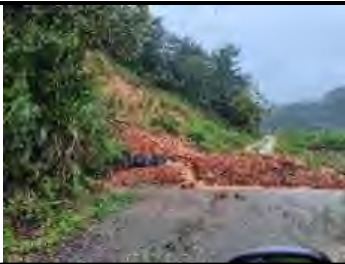
| (52 島尻湾・久米島海域) 島尻川河口海域 流出源調査 (2024年6月13日実施) | | |
|---|---|---|
| ウ. 法面崩壊状況 | エ. 未舗装道路に流出した濁水状況 | オ. 沈砂池の濁水状況<br>(濁度97.8度) |

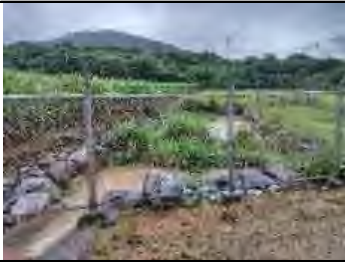
| (52 島尻湾・久米島海域) 島尻川河口海域 流出源調査 (2024年6月13日実施) | | |
|---|---|---|
| カ. 沈砂池の濁水状況<br>(濁度129.5度) | キ. 沈砂池の濁水状況<br>(濁度420.0度) | ク. 沈砂池の濁水状況<br>(濁度287.8度) |

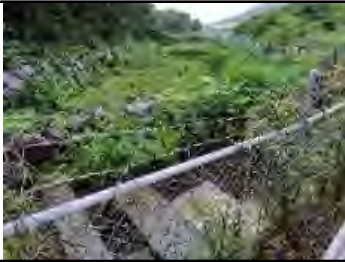
| (52 島尻湾・久米島海域) 島尻川河口海域 流出源調査 (2024年6月13日実施) | | |
|---|---|---|
| ケ. 沈砂池の流入部の状況 | コ. 休耕地から流出する濁水状況 | サ. 沈砂池の濁水状況<br>(濁度31.1度) |

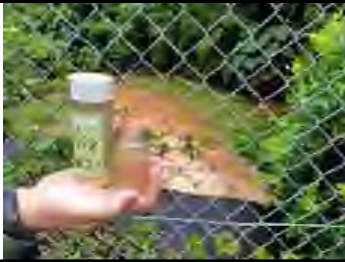
| (52 島尻湾・久米島海域) 島尻川河口海域 流出源調査 (2024年6月13日実施) | | |
|---|---|---|
| シ. 沈砂池の濁水状況<br>(濁度62.6度) | | |

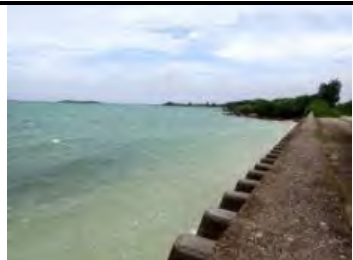
| 1 | 北側海域においては濁りが確認されなかった。 |

| (53 大浦湾(宮古島)) 大浦湾海域流出源調査 (2024年6月11日実施) | | |
|---|---|---|
| 1：北側海域の状況<br>(濁り無) | 2：西側海域の状況<br>(濁り無) | A：農地から側溝への赤土等の流出痕 |

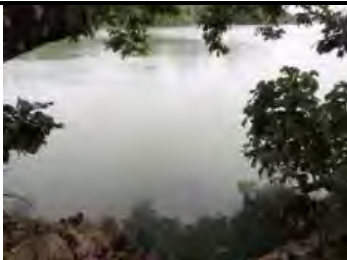
| 2 | 西側海域においては濁りが確認されなかった。 |

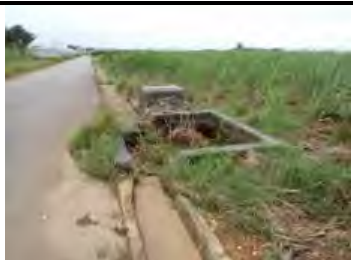
| A | 農地から赤土等の流出痕が確認された。集水枡内の濁水はわずかであった。 |

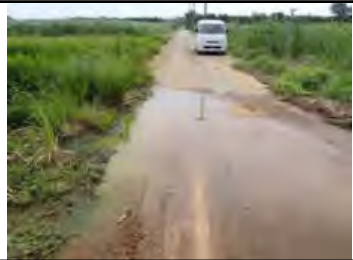
| B,E,G,I | サトウキビ畑から道路への赤土等の流出痕が確認された。 |

| (53 大浦湾(宮古島)) 大浦湾海域流出源調査 (2024年6月11日実施) | | |
|---|---|---|
| B：サトウキビ畑から道路への赤土等の流出痕 | C：サトウキビ畑から道路への濁水の流出状況 | C：採水の状況<br>濁りあり (濁度53.8度) |

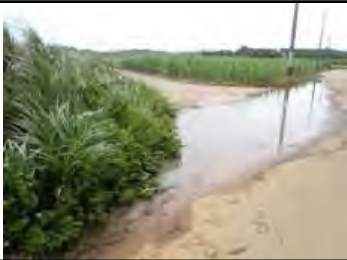
| C | サトウキビ畑から道路へ濁水の流出が確認され、濁度は53.8度であった。 |

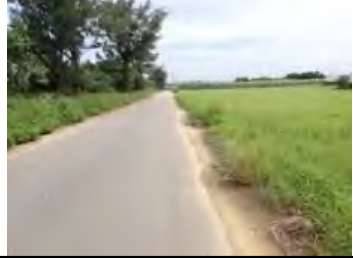
| D,F | 農地から赤土等の流出痕が確認された。 |

| (53 大浦湾(宮古島)) 大浦湾海域流出源調査 (2024年6月11日実施) | | |
|---|---|---|
| D：農地から道路への赤土等の流出痕 | E：サトウキビ畑から道路への赤土等の流出痕 | F：農地から道路への赤土等の流出痕 |

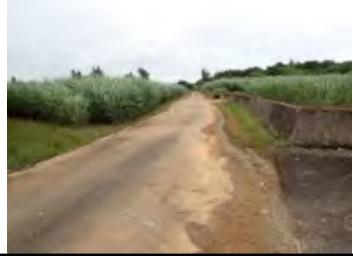
| (53 大浦湾(宮古島)) 大浦湾海域流出源調査 (2024年6月11日実施) | | |
|---|---|---|
| G：サトウキビ畑から道路への赤土等の流出痕 | H：サトウキビ畑から道路への濁水の流出状況 | H：採水の状況<br>濁り少 (濁度15.5度) |

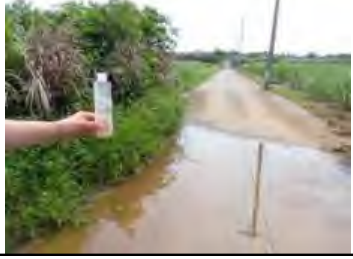
| H | サトウキビ畑から道路へ濁水の流出が確認され、濁度は15.5度であった。 |

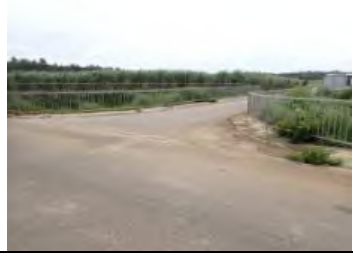
| (53 大浦湾(宮古島)) 大浦湾海域流出源調査 (2024年6月11日実施) | | |
|---|---|---|
| I：サトウキビ畑から道路への赤土等の流出痕 | J：サトウキビ畑から道路への濁水の流出状況 | J：採水の状況<br>濁り少 (濁度10.4度) |

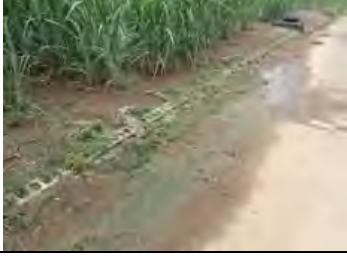
| J | サトウキビ畑から道路へ濁水の流出が確認され、濁度は10.4度であった。 |

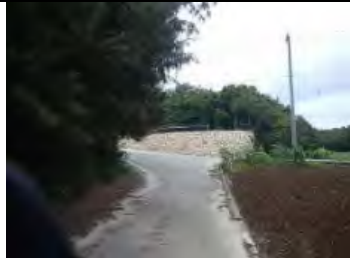
| c | 過年度に工事中であった地点で、現場内に立ち入れなかった。道路に流出痕などは確認されなかった。 |

| c : 工事現場入口 | d : 作業ヤードから道路への赤土<br>等流出痕 | e : 赤土等流出防止条例に係わる<br>表示 |

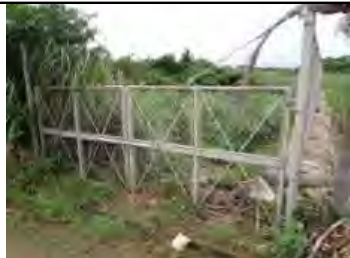
| ア | 浸透池において滞水は確認されなかった。 |

| ア : 浸透池の状況<br>(滞水なし) | イ : 浸透池の状況<br>(滞水なし) | ウ : 浸透池の状況<br>(滞水なし) |

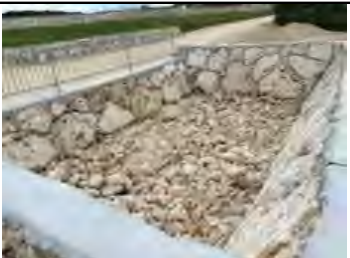
| ウ | 現在土地改良事業工事中の地区の浸透池。滞水は確認されなかった。 |

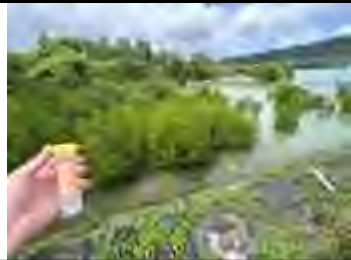
| 1 | 東側河川河口域において、若干の濁りが確認され、濁度は5.8(度)であった。 |

| (60 伊原間湾) 大浦川流域流出源調査 (2024年6月12日実施) | | |
|---|---|---|
| 1. 東側河川の河口域の状況 | 2. 西側河川の河口域の状況<br>(濁り無し) | 3. 大浦ダム直下の状況<br>(濁り無し) |

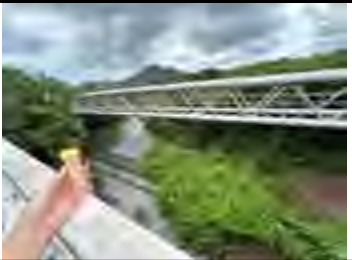
| 2 | 西側河川河口域において、若干の濁りが確認され、濁度は4.4(度)であった。 |

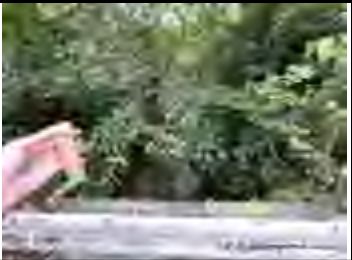
| 3 | 西側河川上流域の大浦ダム直下において、若干の濁りが確認され、濁度は6.4(度)であった。 |

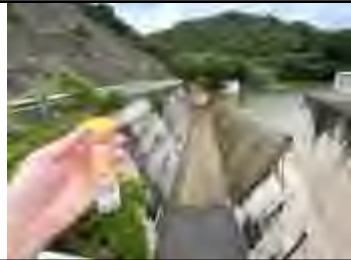
| 4 | 西側河川上流域の大浦ダムにおいて、放水は確認されなかった。濁度は5.8(度)であった。 |

| (60 伊原間湾) 大浦川流域流出源調査 (2024年6月12日実施) | | |
|---|---|---|
| 4. 大浦ダムの状況<br>(濁り無し) | 5. 山部からの流れ込み箇所の状況(濁り有り) | A. 農地から道路へ赤土等の若干の流出痕状況 |

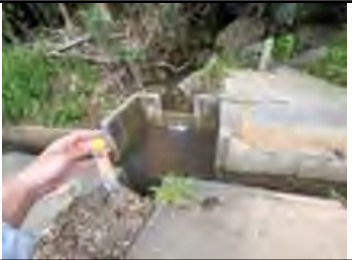
| 5 | 流域内南側の山部からの流れ込み箇所において、濁りが確認され、濁度は106.3(度)であった。 |

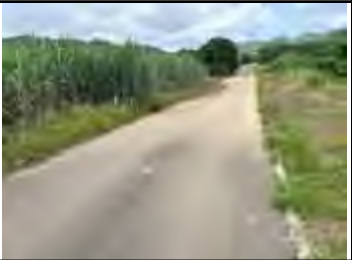
| A | 農地から道路へ赤土等の若干の流出痕が確認された。 |
| A | 昨年度と比べ裸地は減った農地だったが道路への赤土等の流出痕に変化は無かった |

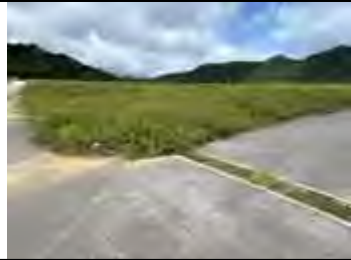
| E | 農地から道路へ赤土等の若干の流出痕が確認された。 |
| E | 昨年度と比べ変化は無く、道路への赤土等の流出痕に変化はなかった。 |

| (60 伊原間湾) 大浦川流域流出源調査 (2024年6月12日実施) | | |
|---|---|---|
| E. 農地から道路や側溝へ赤土等の流出痕状況 | F. 牧草地から道路へ赤土等の若干の流出痕状況 | G. サトウキビ畑から道路や側溝へ赤土等の流出痕状況 |

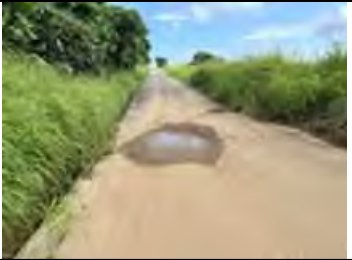
| F | 牧草地から道路へ赤土等の若干の流出痕が確認された。 |
| F | 昨年度と比べ変化は無く、牧草地から道路へ赤土等の流出痕が確認された。 |

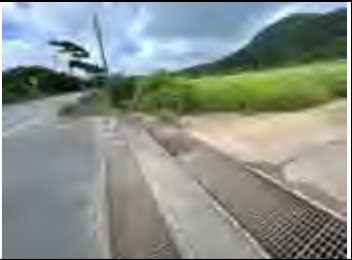
| G | サトウキビ畑から道路や側溝へ赤土等の流出痕が確認された。 |
| G | 昨年度と比べサトウキビ畑は牧草地となっていたが、牧草地から道路へ赤土等の流出痕が確認された。 |

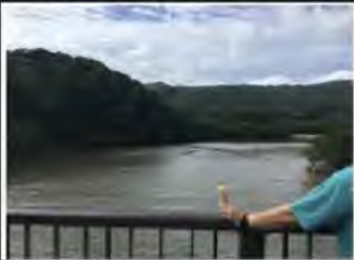
| 1 | 河川河口域において、若干の濁りが確認され、濁度は20.2(度)であった。 |

| (61 野底崎南) 吹通川流域 流出源調査 (2024年6月12日実施) | | |
|---|---|---|
| 1. 河川河口域の状況<br>(濁りあり) | 2. 東側支川中流域の状況<br>(濁りあり) | 3. 南側支川中流域の状況<br>(濁りあり) |

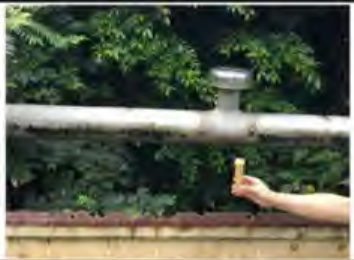
| 2 | 東側支川中流域において、若干の濁りが確認され、濁度は32.8(度)であった。 |

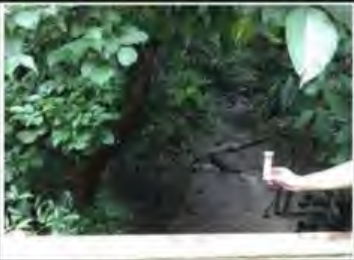
| 3 | 南側支川中流域において、若干の濁りが確認され、濁度は24.1(度)であった。 |

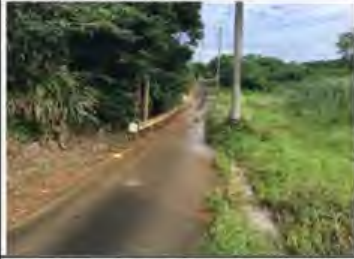
| A | サトウキビ畑から道路へ赤土等の流出痕が確認された。 |
| A | 令和4年度と比べ変化は無く、サトウキビ畑から道路へ赤土等の流出痕が確認された。 |

| (61 野底崎南) 吹通川流域 流出源調査 (2024年6月12日実施) | | |
|---|---|---|
| A. サトウキビ畑から道路へ<br>赤土等の流出痕状況 | C. サトウキビ畑から道路へ<br>赤土等の流出痕状況 | D. サトウキビ畑から道路や<br>側溝へ赤土等の流出痕状況 |

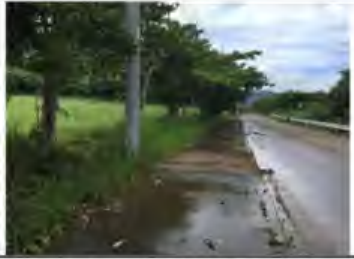
| C | サトウキビ畑から道路へ赤土等の流出痕が確認された。 |
| C | 令和4年度と比べ変化は無く、サトウキビ畑から道路へ赤土等の流出痕が確認された。 |

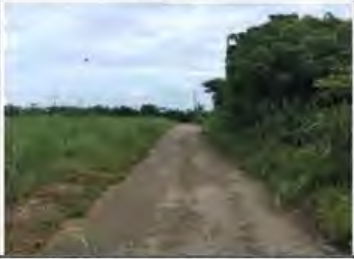
| D | サトウキビ畑から道路や側溝へ赤土等の流出痕が確認された。 |
| D | 令和4年度と比べ変化は無く、サトウキビ畑から道路や側溝へ赤土等の流出痕が確認された。 |

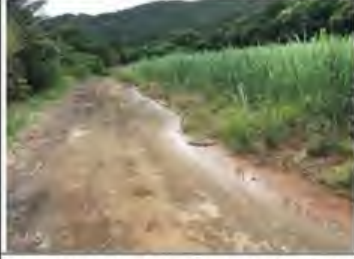
| E | サトウキビ畑から道路や側溝へ赤土等の流出痕が確認された。 |
| E | 令和4年度と比べ変化は無く、サトウキビ畑から道路や側溝へ赤土等の流出痕が確認された。 |

| (61 野底崎南) 吹通川流域 流出源調査 (2024年6月12日実施) | | |
|---|---|---|
| E. サトウキビ畑から道路や<br>側溝へ赤土等の流出痕状況 | F. サトウキビ畑から道路や<br>側溝へ赤土等の流出痕状況 | G. サトウキビ畑の状況<br>(流出あり) |

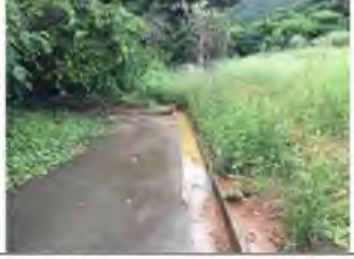
| F | サトウキビ畑から道路や側溝へ赤土等の流出痕が確認された。 |
| F | 令和4年度と比べ変化は無く、サトウキビ畑から道路や側溝へ赤土等の流出痕が確認された。 |

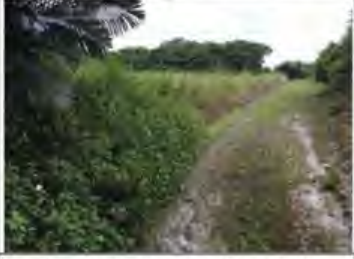
| G | サトウキビ畑から道路へ赤土等の流出痕が確認された。 |

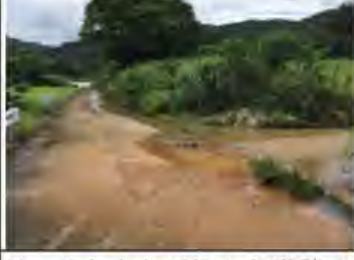
| H | サトウキビ畑から道路や側溝へ赤土等の流出痕が確認された。 |
| H | 令和4年度と比べ変化は無く、サトウキビ畑から道路や側溝へ赤土等の流出痕が確認された。 |

| (61 野底崎南) 吹通川流域 流出源調査 (2024年6月12日実施) | | |
|---|---|---|
| H. サトウキビ畑から道路や<br>側溝へ赤土等の流出 | I. サトウキビ畑から道路や<br>側溝へ赤土等の流出痕状況 | J. サトウキビ畑から道路へ<br>赤土等の流出痕状況 |

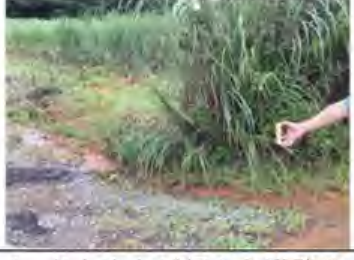
| I | サトウキビ畑から道路へ赤土等の流出痕が確認された。濁度は54.8(度)であった。 |
| I | 令和4年度と比べ変化は無く、サトウキビ畑から道路へ赤土等の流出痕が確認された。 |

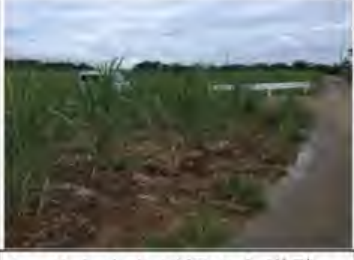
| J | サトウキビ畑から道路へ赤土等の流出痕が確認された。 |

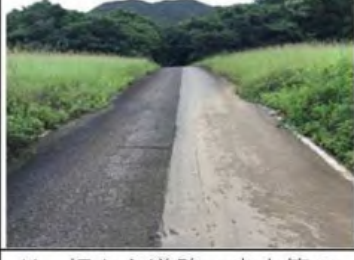
| K | サトウキビ畑から道路へ赤土等の流出痕が確認された。 |

| (61 野底崎南) 吹通川流域 流出源調査 (2024年6月12日実施) | | |
|---|---|---|
| K. 畑から道路へ赤土等の<br>流出 | | |

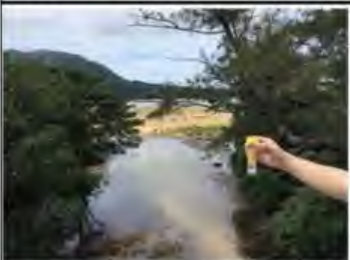
| 1 | 河川河口域において、濁りは確認されなかった。(濁度は3.8(度)) |

| (63 川平湾) 下田原川流域 流出源調査 (2024年6月10日実施) | | |
|---|---|---|
| 1. 河川河口域の状況<br>(濁り無し) | 2. 水路の状況<br>(濁り有り) | A. パイナップル畑の状況 |

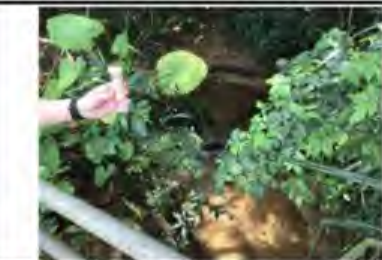
| 2 | 水田から河川へ続く水路において濁りが確認され、濁度は17.8(度)であった。 |

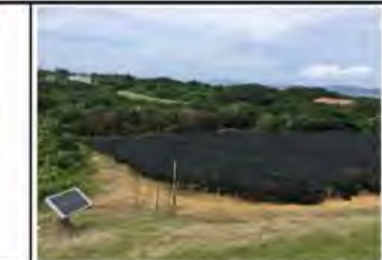
| A | パイナップル畑から谷部や側溝へ赤土等の流出痕が確認された。 |
| A | 令和4年度と変わらず農地内に降雨によるものと思われる浸食痕が確認されたことから、降雨時には谷部へ赤土等が流出している可能性が高いと考えられる。 |

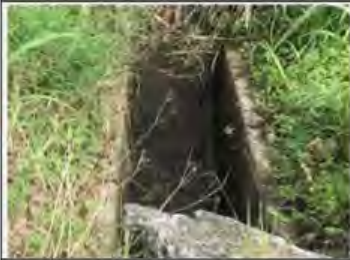
| B | サトウキビ畑から側溝へ赤土等の流出痕が確認された。 |
| B | 令和4年度から変化は無くサトウキビ畑から側溝へ赤土等の流出痕が確認された。 |

| (63 川平湾) 下田原川流域 流出源調査 (2024年6月10日実施) | | |
|---|---|---|
| B. サトウキビ畑から側溝へ<br>赤土等の流出痕状況 | C. 休耕地から道路へ赤土等の<br>流出痕状況 | E. サトウキビ畑から道路へ<br>赤土等の流出痕状況 |

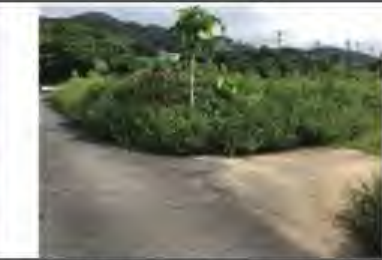
| C | 休耕地から道路へ赤土等の流出痕が確認された。 |
| C | 令和4年度と比べ変化は無く休耕地から道路へ赤土等の流出痕が確認された。 |

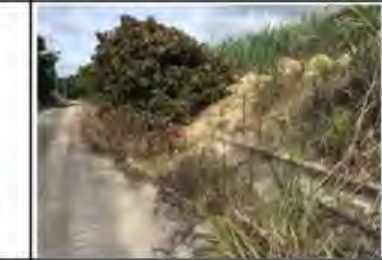
| E | サトウキビ畑から道路へ赤土等の流出痕が確認された。 |
| E | 令和4年度から変化は無くサトウキビ畑から道路へ赤土等の流出痕が確認された。 |

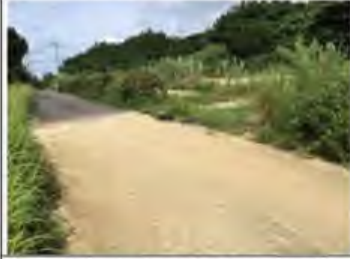
| F | サトウキビ畑から道路へ赤土等の流出痕が確認された。 |

| (63 川平湾) 下田原川流域 流出源調査 (2024年6月10日実施) | | |
|---|---|---|
| F. サトウキビ畑から道路へ<br>赤土等の流出痕状況 | f. 工事完了した前年度比較<br>(流出無し) | あ. 盛り土による流出対策 |

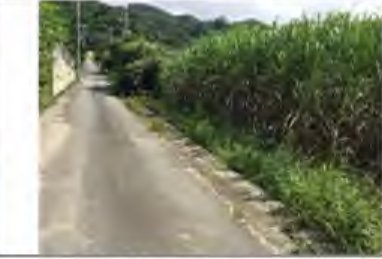
| f | 令和4年度との比較で確認したが、赤土等の流出は見られなかった。 |

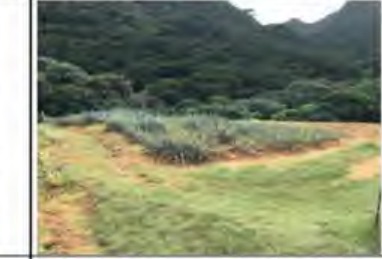
| あ | パイナップル畑において盛り土による対策が確認された。 |

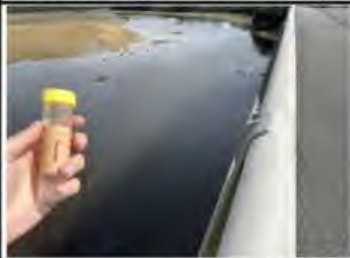
| 1 | 河川河口域において、濁りは確認されなかった。濁度は5.6(度)であった。 |

| (65 名蔵湾) 名蔵川流域 流出源調査 (2024年6月10日実施) | | |
|---|---|---|
| 1. 河川河口域の状況<br>(濁り無し) | 2. 河川下流域の状況<br>(濁りあり) | 3. 河川中流域の状況<br>(濁り無し) |

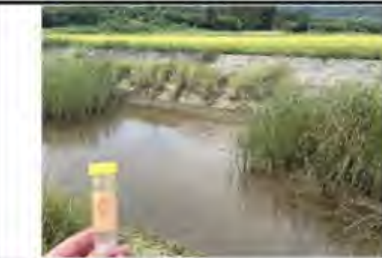
| 2 | 河川下流域において、濁りが確認され、濁度は47.2(度)であった。 |

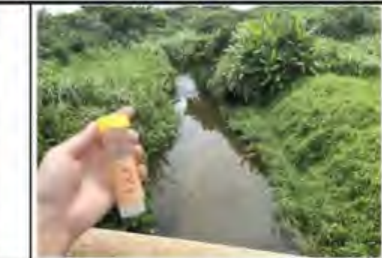
| 3 | 河川中流域の堰において、濁りは確認されなかった。濁度は10.8(度)であった。 |

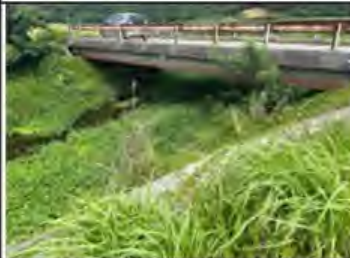
| 4 | 河川中流域において、濁りは確認されなかった。 |

| (65 名蔵湾) 名蔵川流域 流出源調査 (2024年6月10日実施) | | |
|---|---|---|
| 4. 河川中流域の状況<br>(濁り無し) | 5. 名蔵ダム直下の状況<br>(濁り無し) | 7. 南側河川上流域の状況<br>(濁り少) |

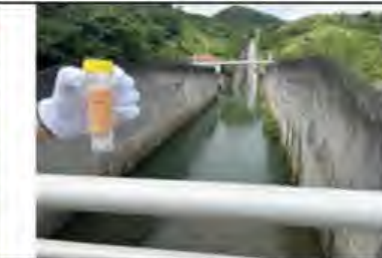
| 5 | 河川上流域の名蔵ダム直下において濁りは確認されず、濁度は7.1(度)であった。 |

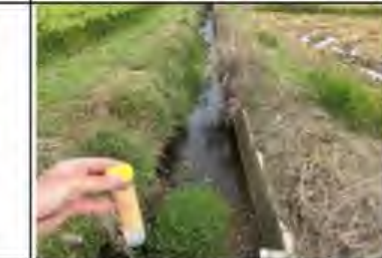
| 7 | 南側河川上流域において、若干の濁りが確認され、濁度は14.7 (度) であった。 |

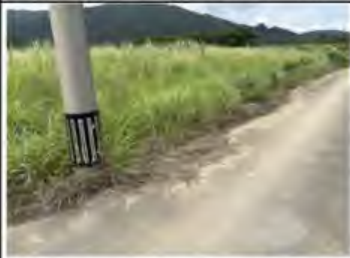
| A | サトウキビ畑から道路や側溝へ赤土等の流出痕が確認された。 |
| A | 令和4年度と比べ変化は無く、サトウキビ畑から道路へ赤土等の若干の流出痕が確認された。 |

| (65 名蔵湾) 名蔵川流域 流出源調査 (2024年6月10日実施) | | |
|---|---|---|
| A. サトウキビ畑から道路や側溝へ赤土等の流出痕状況 | C. 休耕地から側溝へ赤土等の流出痕状況 | D. サトウキビ畑から道路へ赤土等の流出痕状況 |

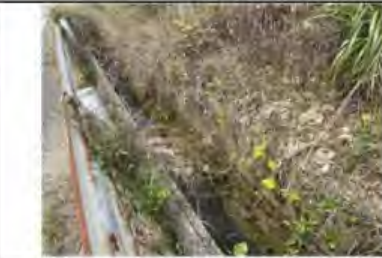
| C | 休耕地から道路や側溝へ赤土等の流出痕が確認された。また、側溝内には土砂が若干堆積していた。 |
| C | 令和4年度と比べ変化は無く、サトウキビ畑から側溝へ赤土等の若干の流出痕が確認された。また、依然として側溝内には若干の土砂が堆積していた。 |

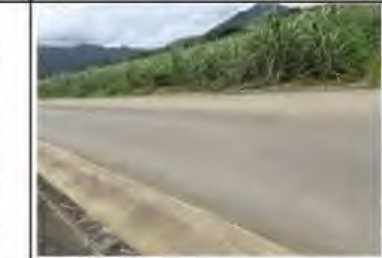
| D | サトウキビ畑から道路へ赤土等の流出痕が確認された。 |
| D | 令和4年度から変化は無くサトウキビ畑から道路へ赤土等の流出痕が確認された。 |

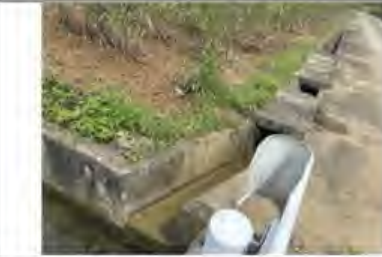
| F | サトウキビ畑から道路や側溝へ赤土等の流出痕が確認された。 |
| F | 令和4年度と比べ変化は無く、サトウキビ畑から道路や側溝へ赤土等の流出痕が確認された。 |

| (65 名蔵湾) 名蔵川流域 流出源調査 (2024年6月10日実施) | | |
|---|---|---|
| E. 裸地の目立つ農地から道路へ赤土等の流出痕状況 | F. サトウキビ畑から道路や側溝へ赤土等の流出痕状況 | G. サトウキビ畑から道路や側溝へ赤土等の流出痕状況 |

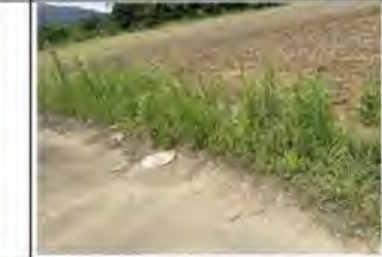
| G | サトウキビ畑から道路や側溝へ赤土等の流出痕が確認された。 |

| G | 令和4年度と比べ変化は無く、サトウキビ畑から道路や側溝へ赤土等の流出痕が確認された。 |

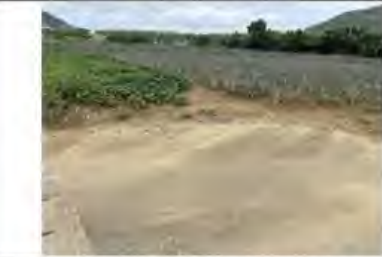
| I | パイナップル畑から道路へ赤土等の流出痕が確認された。 |

| I | 令和4年度と比べ変化は無く、パイナップル畑から道路へ赤土等の流出痕が確認された。 |

| (65 名蔵湾) 名蔵川流域 流出源調査 (2024年6月10日実施) | | |
|---|---|---|
| H. 農地から道路や側溝へ赤土等の流出痕状況 | I. パイナップル畑から道路へ赤土等の流出痕状況 | J. サトウキビ畑から道路や側溝へ赤土等の流出痕状況 |

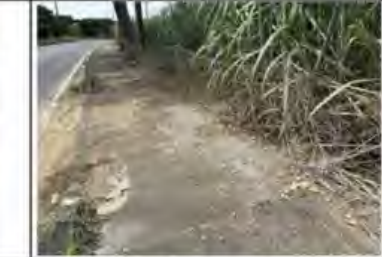
| J | サトウキビ畑から道路や側溝へ赤土等の流出痕が確認された。 |

| J | 令和4年度と比べ変化は無く、サトウキビ畑から道路や側溝へ赤土等の流出痕が確認された。 |

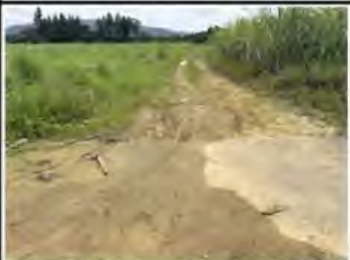
| L | サトウキビ畑から道路へ赤土等の流出痕が確認された。 |

| L | 令和4年度と比べ変化は無く、サトウキビ畑から道路や側溝へ赤土等の流出痕が確認された。 |

| L. サトウキビ畑から道路へ赤土等の流出痕状況 | M. 農地から道路へ赤土等の流出痕状況 | A. 集水樹の状況 (土砂堆積) |

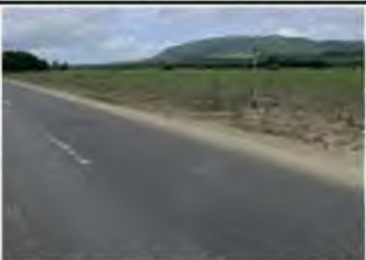
| M | 農地から道路へ赤土等の流出痕が確認された。 |

| M | 令和4年度と比べ、裸地の目立つ農地は休耕地になっており、依然として道路や側溝へ赤土等の流出痕が確認された。 |

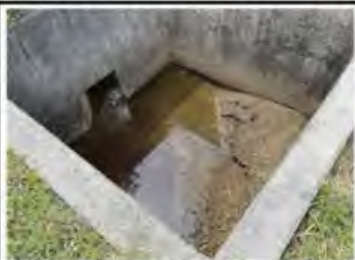
| ア | 集水桝において、濁りは無かったものの、土砂の堆積が確認された。 |

| ア | 令和4年度と比べ変化は無く、集水桝には土砂が堆積していた。 |

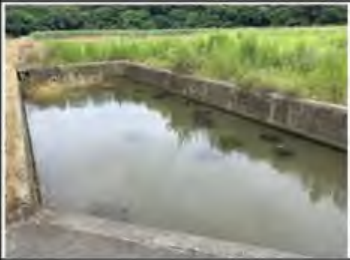
| イ | 集水桝において、若干の濁りが確認された。 |

| イ | 令和4年度と比べ変化は無く、集水桝に濁りが確認され底面が確認できないことから、土砂の堆積状況は不明であった。 |

| I. 集水樹の状況 (濁り少) | U. 集水樹の状況 (濁り無し) | |

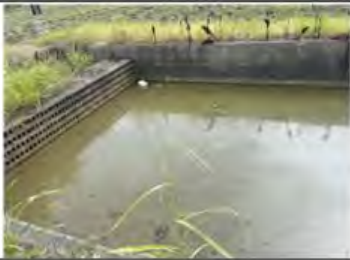
| ウ | 集水桝において、濁りは無く、土砂の堆積は確認されなかった。 |

| ウ | 令和4年度と比べ変化は無く、集水桝の土砂は若干堆積していた。 |

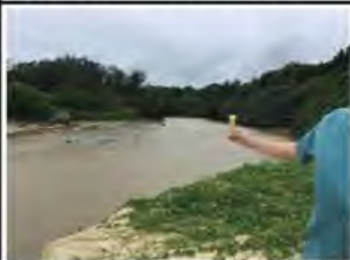
| 1 | 河川河口域において、濁りが確認され、濁度は69.0度だった。 |

| (69 石垣島東南) 轟川流域 流出源調査 (2024年6月12日実施) | | |
|---|---|---|
| 1. 河口域の状況<br>(濁りあり) | 2. 河川下流域の状況<br>(濁りあり) | 3. 東側支川下流域の状況<br>(若干の濁りあり) |

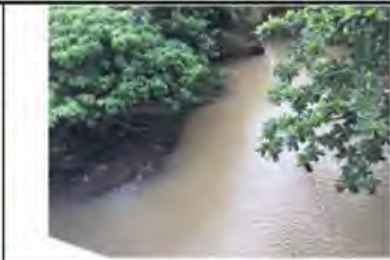
| 2 | 河川下流域において、若干の濁りが確認された。 |

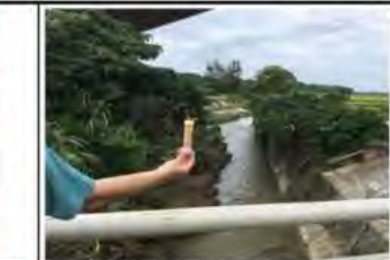
| 3 | 東側支川下流域において、若干の濁りが確認され、濁度は17.7度だった。 |

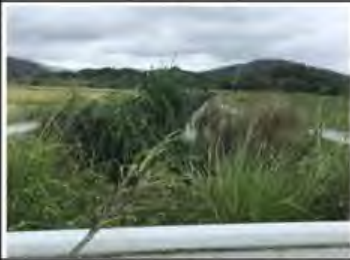
| 4 | 北側支川中流域において、濁りは確認されなかった。 |

| (69 石垣島東南) 轟川流域 流出源調査 (2024年6月12日実施) | | |
|---|---|---|
| 4. 北側支川中流域の状況<br>(濁り無し) | 5. 北西側支川中流域の状況<br>(濁りあり) | 6. 西側支川中流域の状況<br>(濁りあり) |

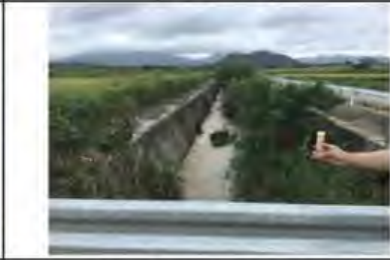
| 5 | 北西側支川中流域において、濁りが確認され、濁度は50.9度だった。 |

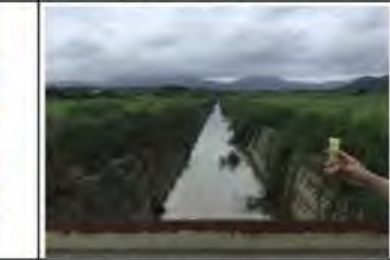
| 6 | 西側支川中流域において、濁りが確認され、濁度は50.5度だった。 |

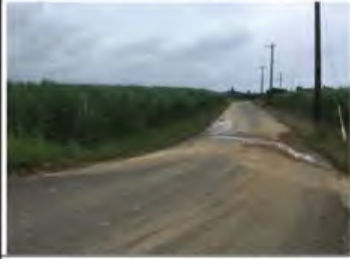
| A,E,F,H,I | サトウキビ畑から道路へ赤上等の流出痕が確認された。 |
| A,F,H,I | 昨年度と比べて変化はなくサトウキビ畑から道路へ赤土等の流出痕が確認された。 |

| (69 石垣島東南) 轟川流域 流出源調査 (2024年6月12日実施) | | |
|---|---|---|
| A. サトウキビ畑から道路へ<br>赤土等の流出痕状況 | B. 農地から道路や側溝へ赤土の<br>流出痕状況 | C. サトウキビ畑から道路や<br>側溝へ赤土等の流出痕状況 |

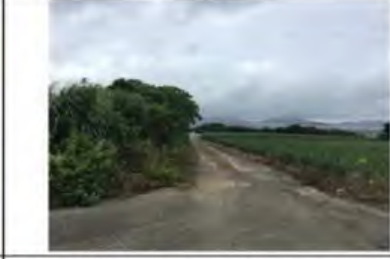
| B,G | 農地から道路や側溝へ赤土等の流出痕状況 |
| B | 昨年度と比べて変化はなく、農地から道路や側溝へ赤土等の流出痕が確認された。 |

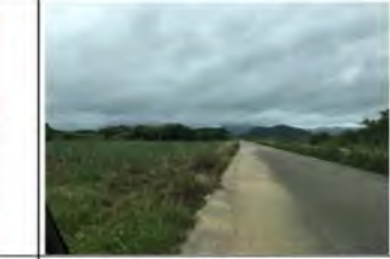
| C,D,J,L,M | サトウキビ畑から道路や側溝へ赤土等の流出痕が確認された。 |
| C,D,J | 昨年度と比べて変化はなく、サトウキビ畑から道路や側溝へ赤土等の流出痕が確認された。 |

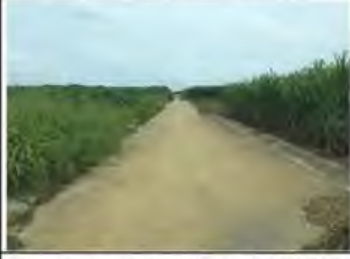
| (69 石垣島東南) 轟川流域 流出源調査 (2024年6月12日実施) | | |
|---|---|---|
| D. サトウキビ畑から道路や<br>側溝へ赤土等の流出痕状況 | E. サトウキビ畑から道路へ<br>赤土等の流出痕状況 | F. サトウキビ畑から道路へ<br>赤土等の流出痕状況 |

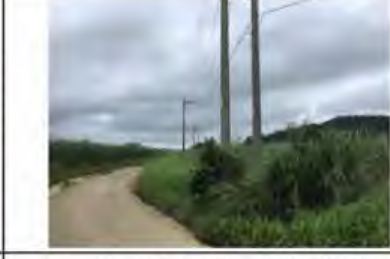
| E | 昨年度と比べ、道路への流出は減っていたが、流出痕はうっすら残っていた。 |

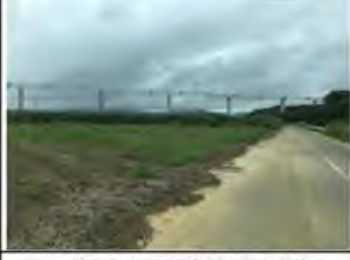
| G | 昨年度と比べ、裸地は減っていたが変わらず道路や側溝へ赤土の流出痕が確認された。 |

| (69 石垣島東南) 轟川流域 流出源調査 (2024年6月12日実施) | | |
|---|---|---|
| G. 農地から道路や側溝へ<br>赤土等の流出痕状況 | H. サトウキビ畑から道路へ<br>赤土等の流出痕状況 | I. サトウキビ畑から道路へ<br>赤土等の流出痕状況 |

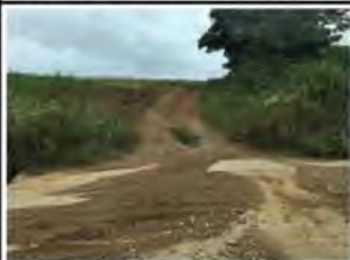
| (69 石垣島東南) 轟川流域 流出源調査 (2024年6月12日実施) | | |
|---|---|---|
| J. サトウキビ畑から道路や側溝へ赤土等の流出痕状況 | K. 裸地の目立つ農地から道路へ赤土等の流出痕状況 | L. サトウキビ畑から道路や側溝へ赤土等の流出痕状況 |

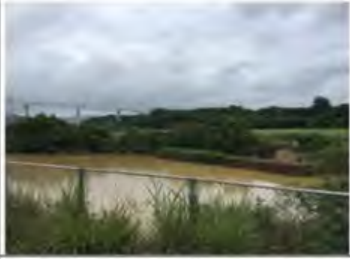
| (69 石垣島東南) 轟川流域 流出源調査 (2024年6月12日実施) | | |
|---|---|---|
| k. 前回工事完了箇所の追加調査 | ア. 沈砂池の状況<br>(オーバーフロー無し) | イ. 沈砂池の状況<br>(オーバーフロー無し) |

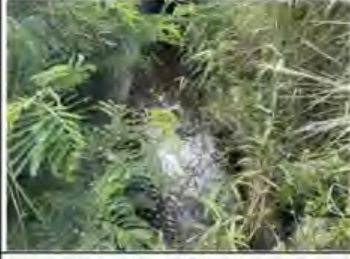
| (69 石垣島東南) 轟川流域 流出源調査 (2024年6月12日実施) | | |
|---|---|---|
| ウ. 集水樹の状況<br>(土砂堆積) | エ. 沈砂池の状況<br>(オーバーフロー無し) | オ. 沈砂池の状況<br>(オーバーフロー無し) |

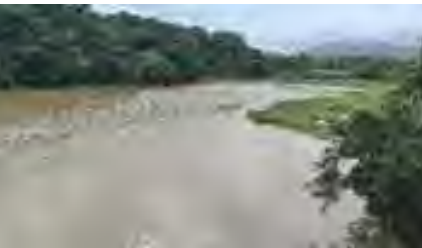
| 1 | 河川河口域において濁りが確認され、濁度は295.0(度)であった。 |

| (70 宮良湾) 宮良川流域流出源調査 (2024年6月12日実施) | | |
|---|---|---|
| 1. 河川河口域の状況<br>(濁りあり) | 2. 河川中流域の状況<br>(濁りあり) | 3. 河川中流域の状況<br>(濁りあり) |

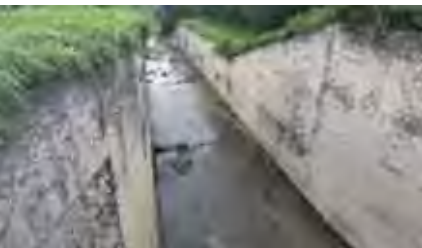
| 4 | 北側支川上流にある真栄里ダムにおいて、放水していたものの、濁りは確認されなかった。 |

| (70 宮良湾) 宮良川流域流出源調査 (2024年6月12日実施) | | |
|---|---|---|
| 4. 真栄里ダムの状況<br>(放水有り、濁り無し) | 5. 底原ダムの状況<br>(放水無し) | 6. 河川上流域の状況<br>(濁り少) |

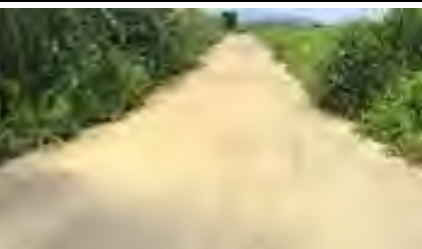
| A | サトウキビ畑から道路へ濁水の流出が確認された。また、隣接する集水桝や側溝には土砂の堆積が確認された。 |

| A | 令和4年度と比べ変化は無く、サトウキビ畑から道路や側溝へ赤土等の流出痕が確認された。 |

| (70 宮良湾) 宮良川流域流出源調査 (2024年6月12日実施) | | |
|---|---|---|
| A. サトウキビ畑から道路や<br>集水桝へ濁水の流出状況 | B. サトウキビ畑から道路へ<br>赤土等の流出痕状況 | C. サトウキビ畑から道路や<br>側溝へ濁水の流出状況 |

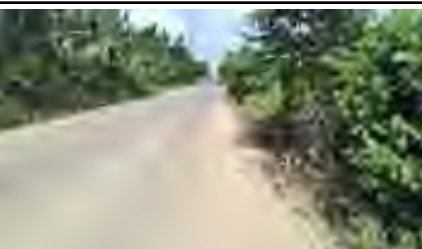
| D | サトウキビ畑から道路へ赤土等の流出痕が確認された。 |

| D | 令和4年度から変化は無くサトウキビ畑から道路へ赤土等の流出痕が確認された。 |

| (70 宮良湾) 宮良川流域流出源調査 (2024年6月12日実施) | | |
|---|---|---|
| D. サトウキビ畑から道路へ<br>赤土等の流出痕状況 | E. パイナップル畑から側溝へ<br>赤土等の若干の流出痕状況 | G. サトウキビ畑から道路や<br>側溝へ赤土等の流出痕状況 |

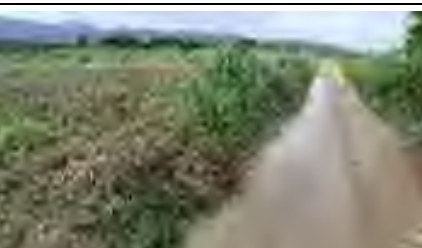
| H | 水田から水路へ水の流出が確認され、濁りが確認された。 |

| H | 水田から水路へ水の流出が確認され、若干の濁りが確認された。 |

| (70 宮良湾) 宮良川流域流出源調査 (2024年6月12日実施) | | |
|---|---|---|
| H. 水田から水路へ水の<br>流出状況 | I. パイナップル畑から道路へ<br>濁水の流出状況 | J. 水田から水路へ濁水の流<br>出 |

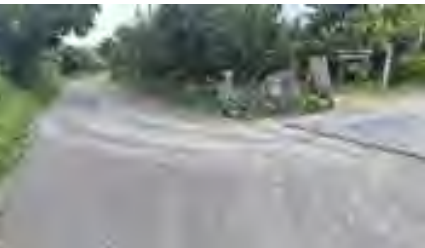
| K | パイナップル畑から道路や側溝へ赤土等の流出が確認された。また、道路には土砂が堆積していた。 |

| K | 令和4年度から変化は無く、パイナップル畑から道路へ濁水の流出が確認された。 |

| (70 宮良湾) 宮良川流域流出源調査 (2024年6月12日実施) | | |
|---|---|---|
| K. パイナップル畑から道路へ赤土等の流出痕状況 | a. 裸地から道路へ赤土等の流出痕状況 | d. 工事現場の状況 |

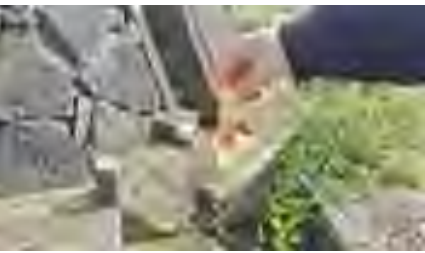
| あ | サトウキビ畑において、勾配修正による赤土等の流出防止対策が確認されが、濁りが確認された。濁度は148.7(度)であった。 |

| あ | 令和4年度と比べ変化は無く、勾配修正による赤土等の流出防止対策が確認されたが濁りが確認された。 |

| (70 宮良湾) 宮良川流域流出源調査 (2024年6月12日実施) | | |
|---|---|---|
| h. 土砂置き場から道路への流出 | あ. 勾配修正による赤土等の流出防止対策 (濁り有) | い. 縄を境界に置いて流出防止 |

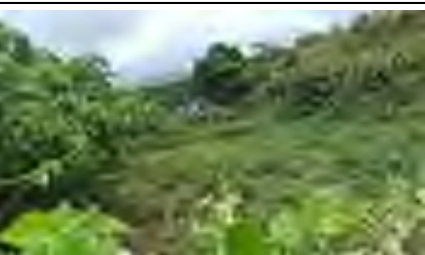
| ア,イ | 沈砂池において、オーバーフローは確認されなかった。 |

| ア,イ | 令和4年度と比べ変化は無く、沈砂池には草本が茂っており土砂が堆積していた。 |

| (70 宮良湾) 宮良川流域流出源調査 (2024年6月12日実施) | | |
|---|---|---|
| ア. 沈砂池の状況 (オーバーフロー無し) | イ. 沈砂池の状況 (オーバーフロー無し) | ウ. グリーンベルトを植えた流出対策 |

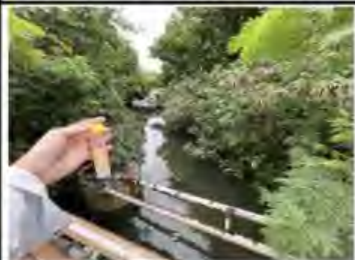
| (74 小浜島周辺) 小浜島東流域 流出源調査 (2024年6月11日実施) | | |
|---|---|---|
| 1. 南側河口域の状況<br>(濁り無し) | 3. 北側河口域の状況<br>(濁り無し) | 4. 畑横の水路に赤土等の<br>流出 (濁り有り) |

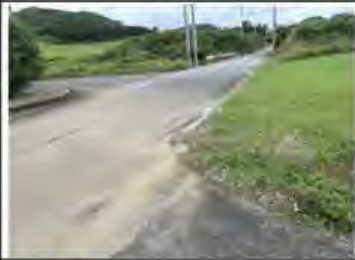
| (74 小浜島周辺) 小浜島東流域 流出源調査 (2024年6月11日実施) | | |
|---|---|---|
| A. 農地から道路へ赤土等の<br>流出痕状況 | B. 農地から道路へ赤土等の<br>流出痕状況 | C. 水田の状況<br>(流出無し) |

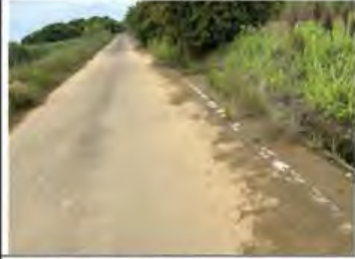
| (74 小浜島周辺) 小浜島東流域 流出源調査 (2024年6月11日実施) | | |
|---|---|---|
| D. サトウキビ畑から道路へ<br>赤土等の流出痕状況 | E. サトウキビ畑から道路へ<br>赤土等の流出痕状況 | F. 牧草地から道路へ赤土等<br>の若干の流出痕状況 |

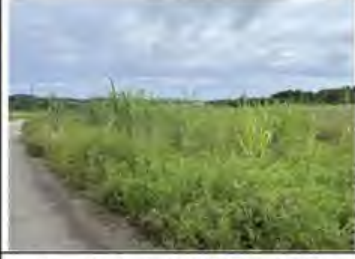
| (74 小浜島周辺) 小浜島東流域 流出源調査 (2024年6月11日実施) | | |
|---|---|---|
| G. サトウキビ畑の状況<br>(流出無し) | H. サトウキビ畑から道路や<br>側溝へ赤土等の流出 | I. 裸地の目立つサトウキビ<br>畑の状況 |

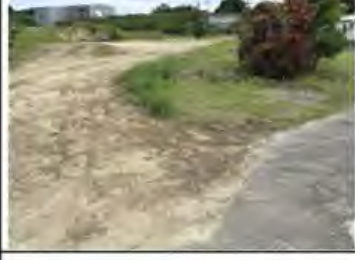
| (74 小浜島周辺) 小浜島東流域 流出源調査 (2024年6月11日実施) | | |
|---|---|---|
| c. 残土置き場の状況 | d. サトウキビ畑横の側溝<br>の状況 (流出無し) | ア. 農地用水池の状況<br>(オーバーフロー無し) |
